# **HIDROCOL COLOMBIA SAS**

**CONJUNTO RESIDENCIAL CANELO**

## INFORME AVANCE DE OBRA SEMANAL

**OBJETO:** Mantenimiento e impermeabilización de cubierta

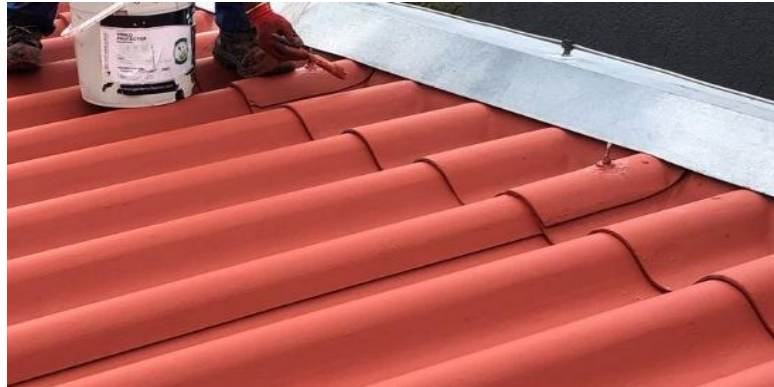
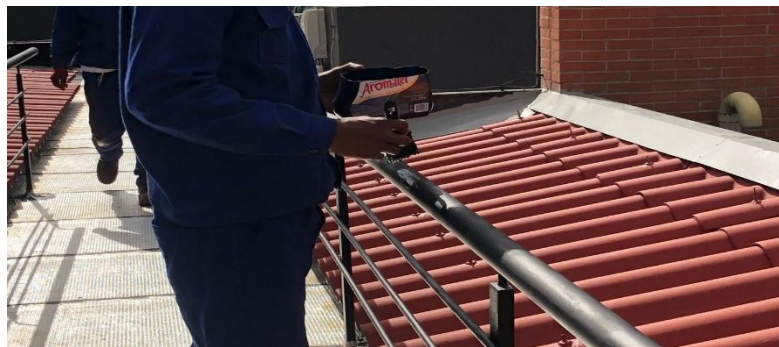
- Se finalizan detalles de pintura en barandas, flanches y tejas de la T4, T5, T6, T7 y T8.

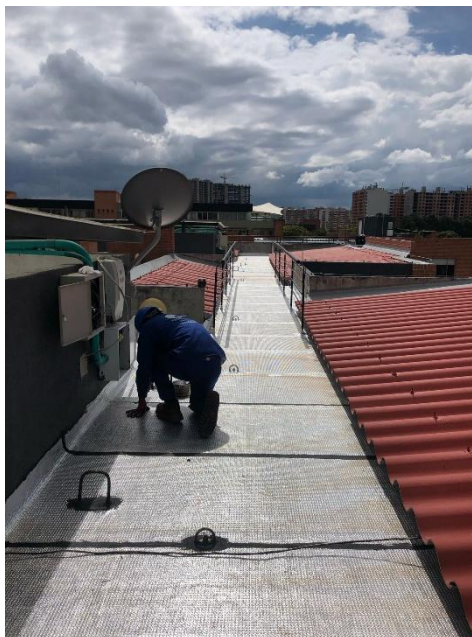
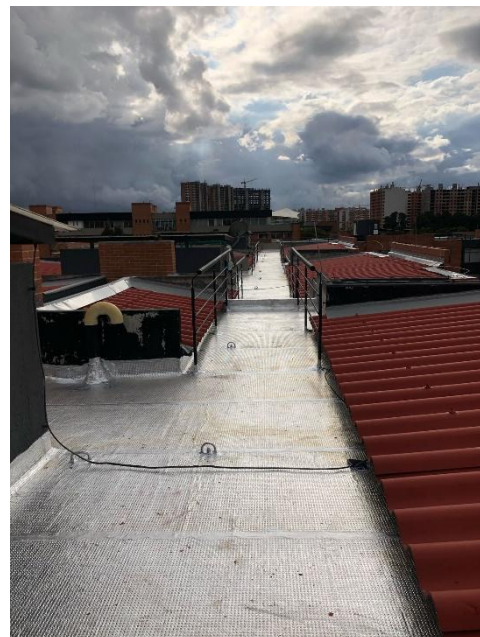
- Limpieza y secado del manto para asegurar la aplicación de bituminosa en las torres T1, T2, T3, T4, T5, T6, T7 y T8. Posteriormente, se procede al tapado de sifones con manto, para llevar a cabo la prueba de estanqueidad según lo estipulado.

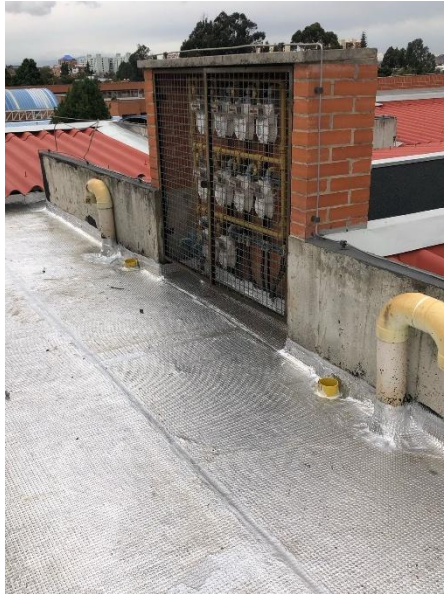
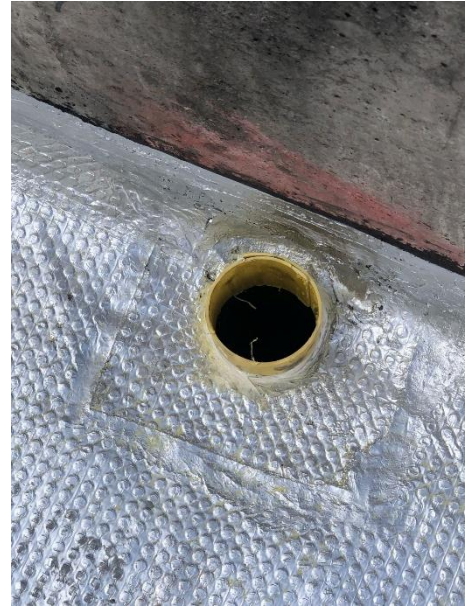
- Taponamiento de sifones con tubería y sikaflex

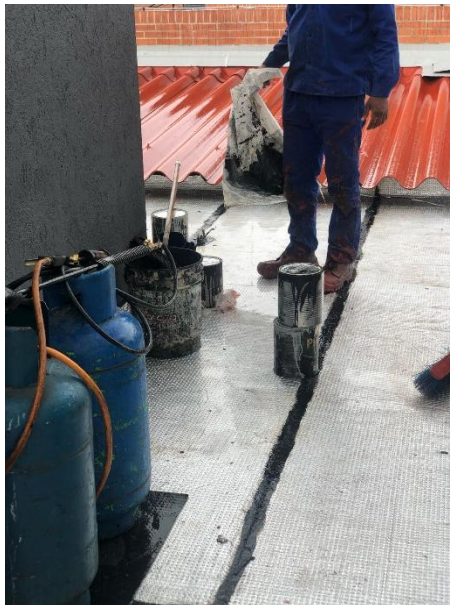
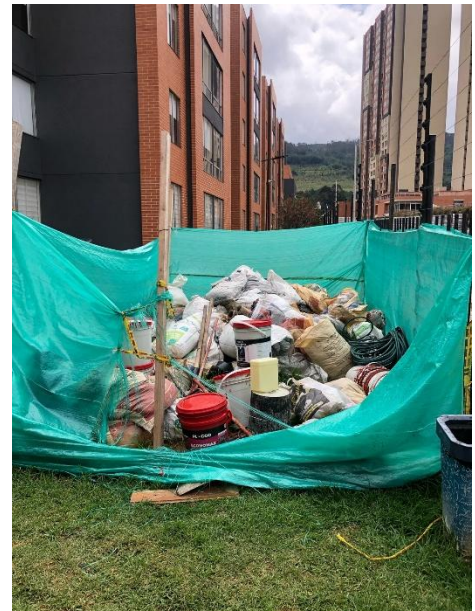
- Se realiza limpieza y traslado de residuos al campamento.

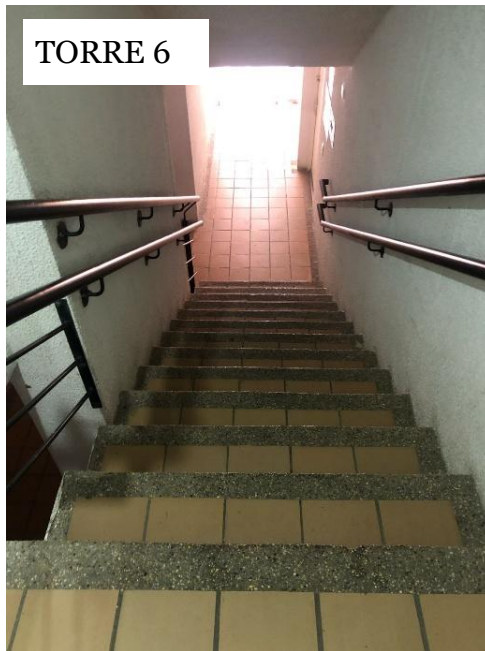
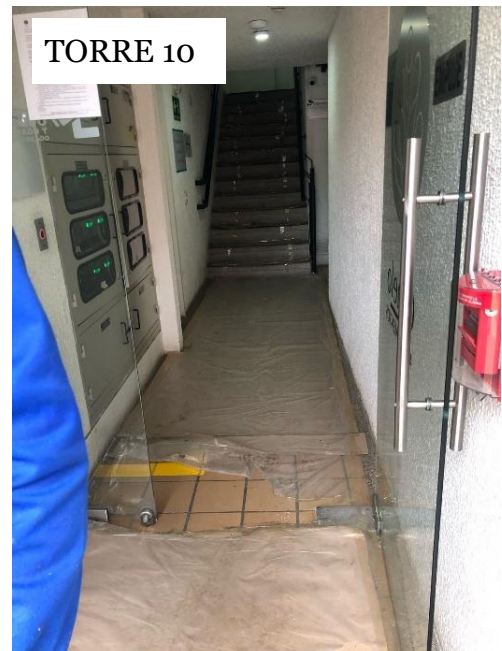
- Se comienza con el desmontaje de cartón, plástico y cinta amarilla en el punto fijo de la torre 6. Dando inicio al cubrimiento en la torre 10, que es la entrada a la cubierta, la cual conecta las torres 9, 10, 11, 12 Y 13 para el comienzo de las actividades de mantenimiento e impermeabilización de la cubierta.

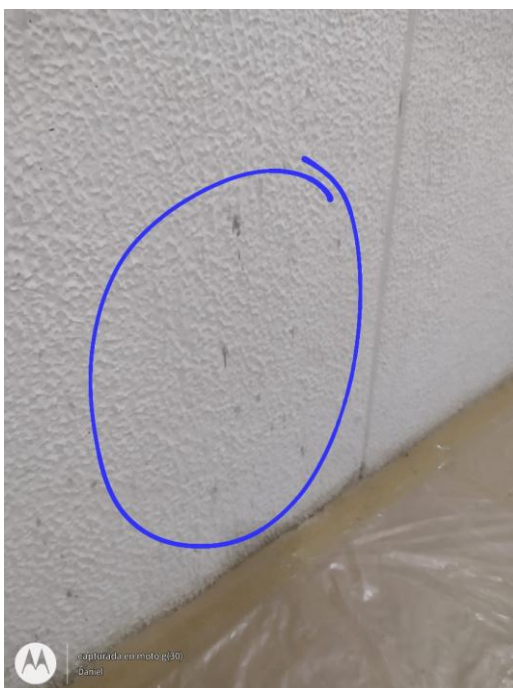
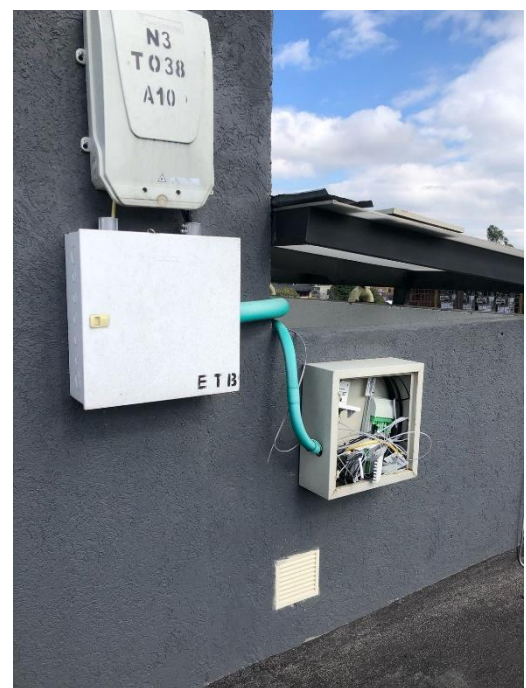
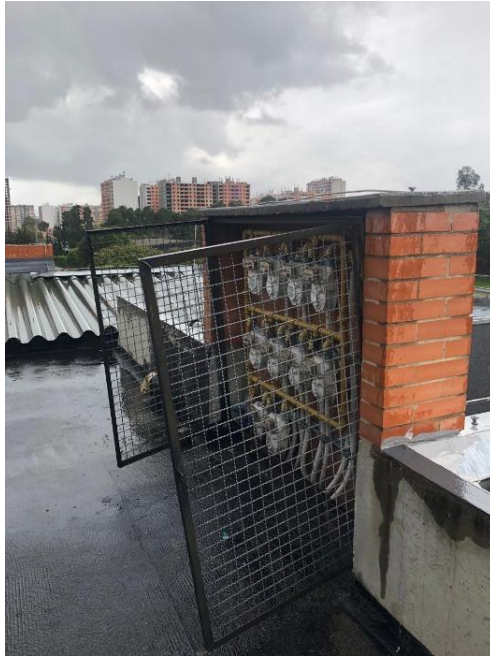
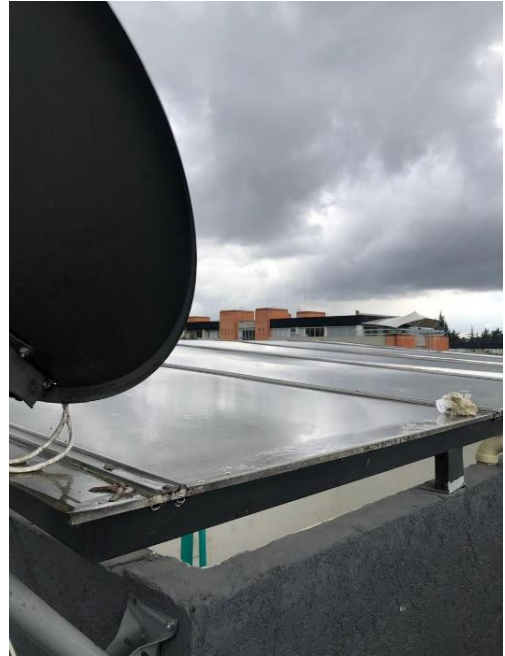
- Se observa un evidente deterioro en la cubierta, ya que las tejas de policarbonato cristalizado que protegen la circulación hacia los apartamentos presentan signos de opacidad. Además, se identifica la ausencia de escaleras que conectan los desniveles entre las torres 10 y 11.

Asimismo, las rejas de los registros de gas no cuentan con candados ni dispositivos de seguridad en sus cerraduras, y presentan un avanzado estado de oxidación. En cuanto a las cajas eléctricas de ETB, la de la torre 10 se encuentra sin tapa, mientras que la de la torre 12 permanece abierta, lo que representa un riesgo.

Por otra parte, en la pared de la zona fija entre los pisos 3 y 4 se evidencian manchas. Cabe aclarar que dichas paredes fueron encontradas así antes de iniciar los trabajos de cubierta.

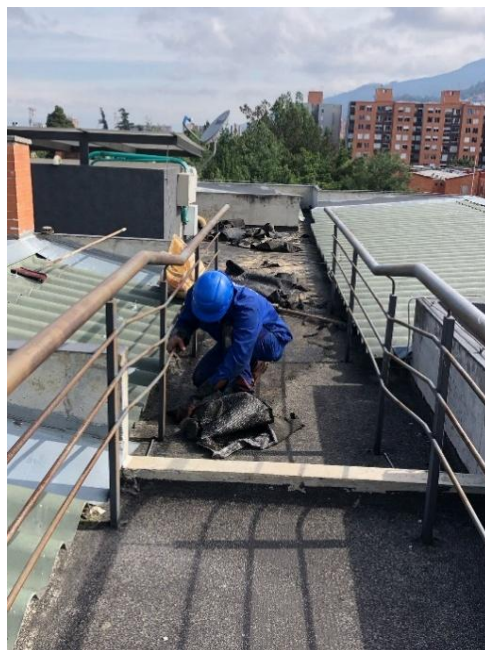
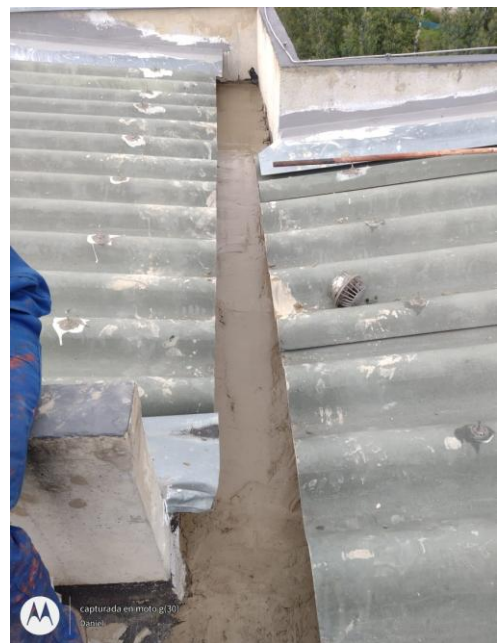
- Se comienza con el levantamiento del manto existente en la T13, iniciando las labores de desmantelamiento y retiro de los materiales que conforman la capa superior. Seguido al replanteo en las zonas esquineras de la torre.

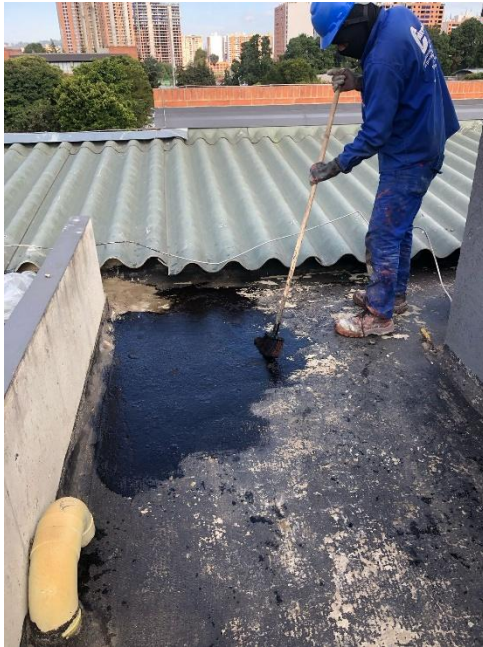
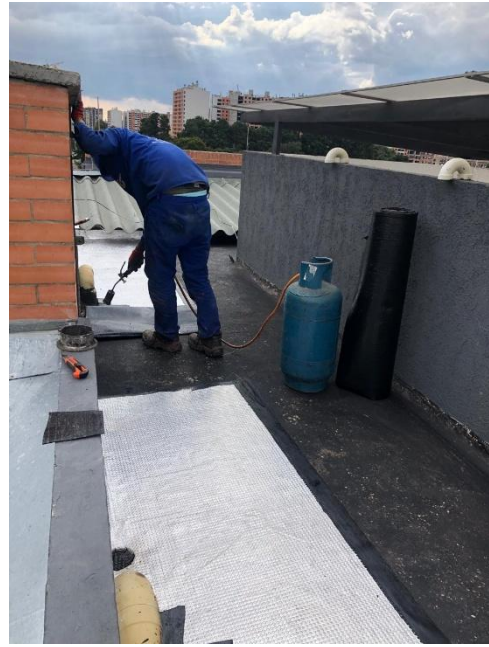
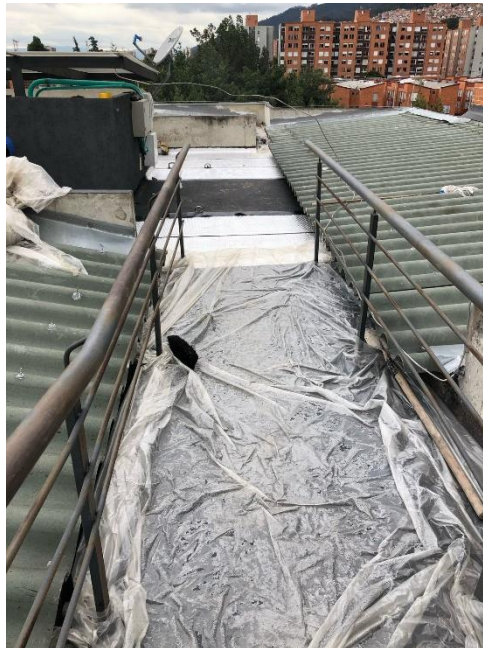
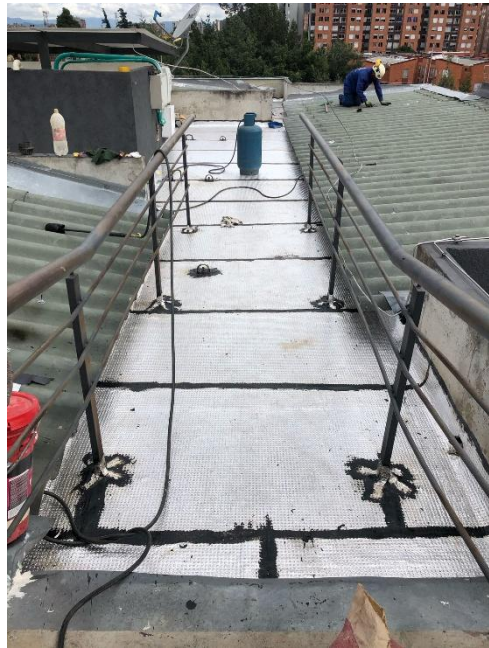
- Se procede con la aplicación de emulsión asfáltica con el fin de dar continuidad y finalizar la instalación del manto impermeabilizante en la torre 13.

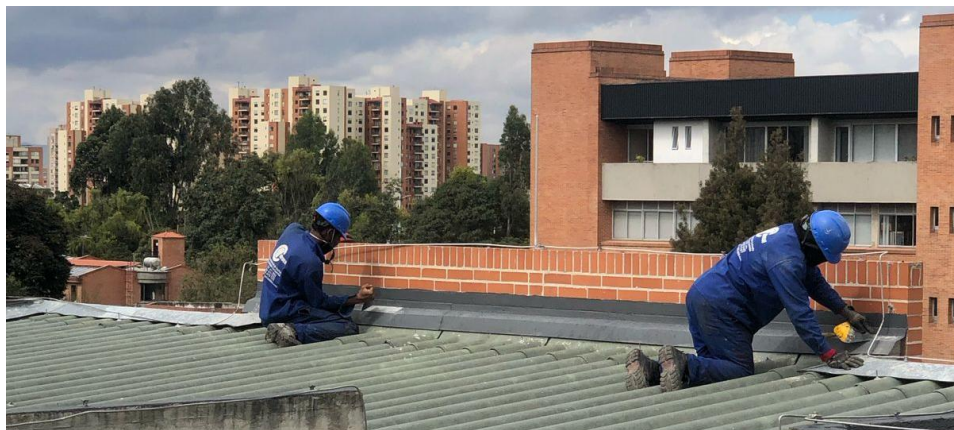
- Se procede con la limpieza de flanches y tejas en las torres T13, T12, T11, T10 y T9, retirando residuos adheridos tales como restos de concreto y basura presente en las superficies.
