# INFORME FINAL DE OBRA

HIDROCOL COLOMBIA SAS

**CONJUNTO RESIDENCIAL CANELO.**  
INFORME FINAL

OBJETO: Mantenimiento e impermeabilización de cubierta

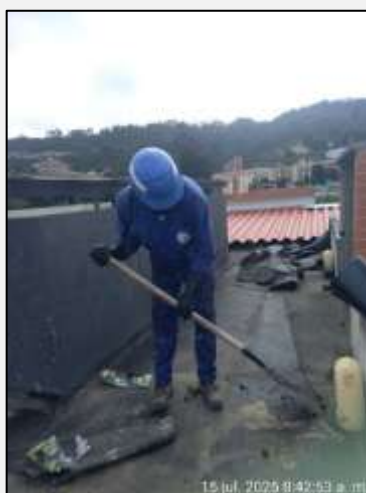
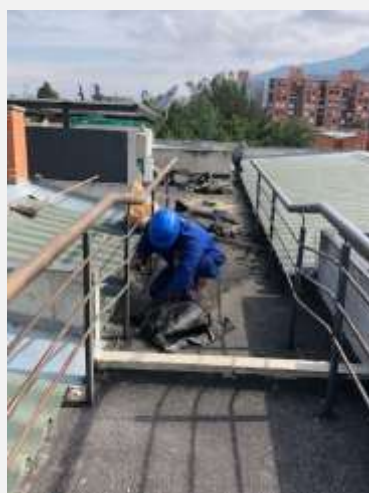
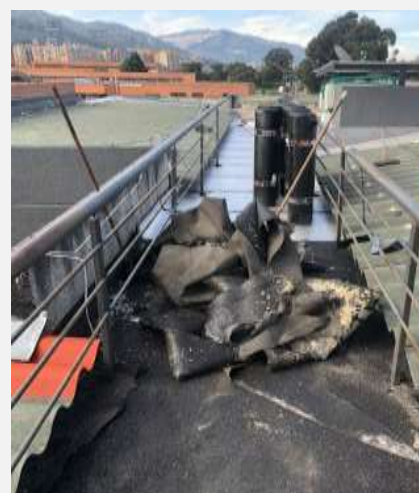
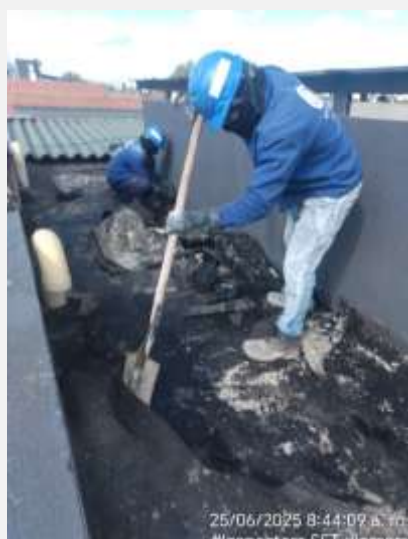
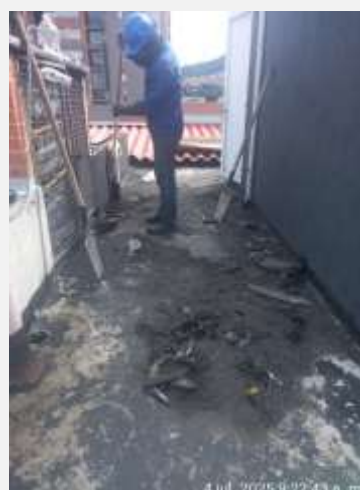
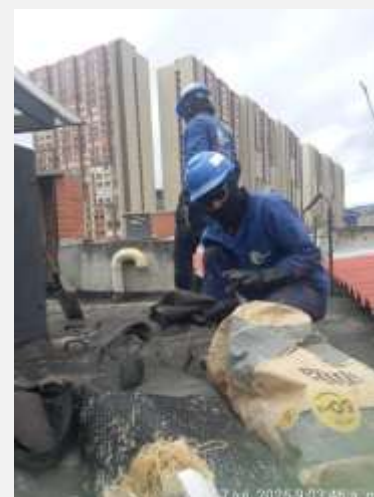
### 2.1 "Levantamiento de material existente en placa plana, limpieza de superficie y

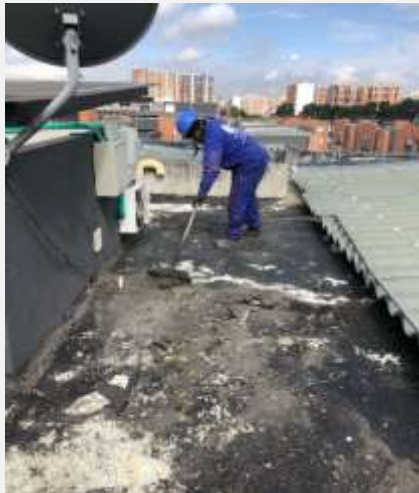
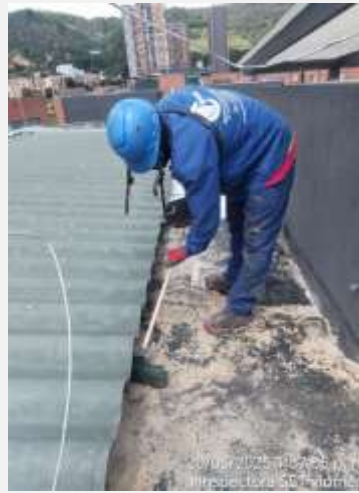
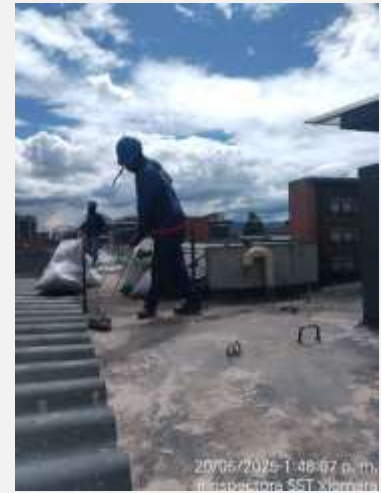
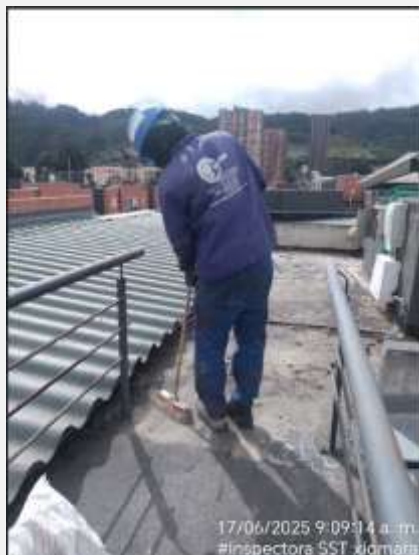
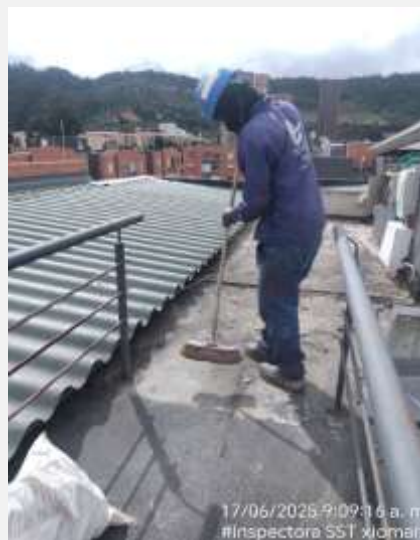
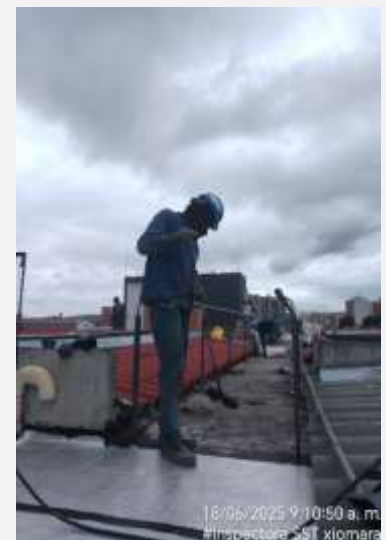
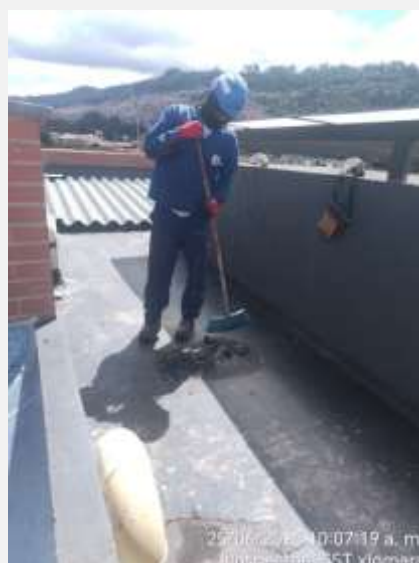
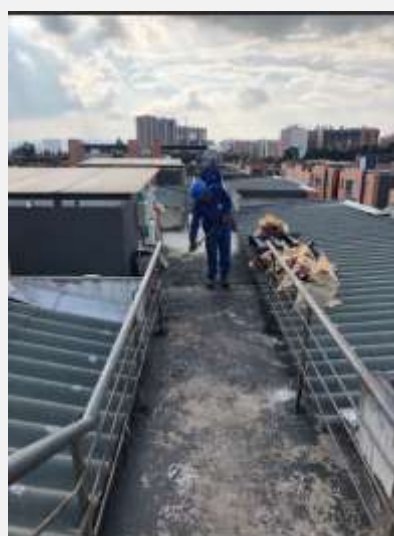
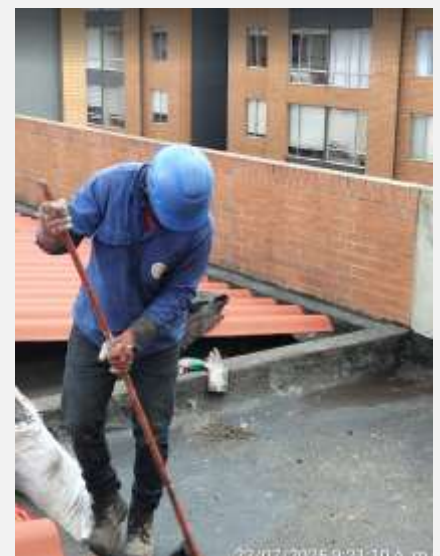
## 2.2 "Barrido de la superficie de la cubierta para retirar polvo, residuos cortopunzantes o partículas que puedan perforar la impermeabilización."

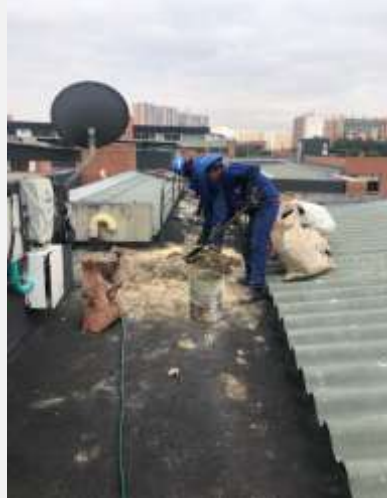
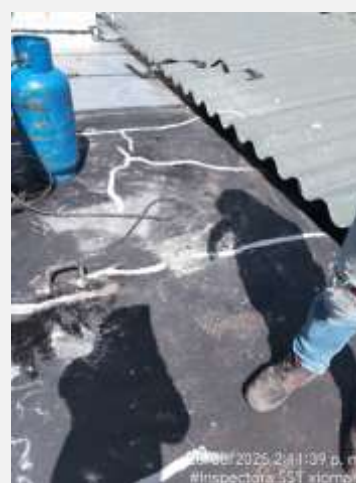
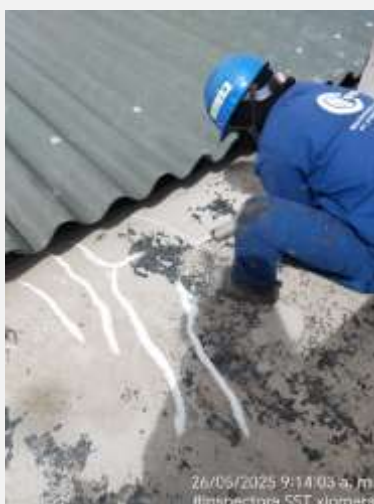
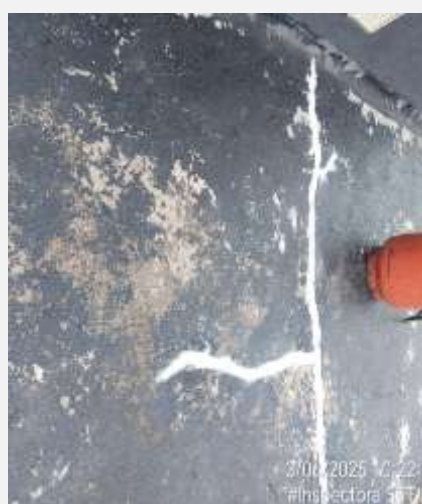
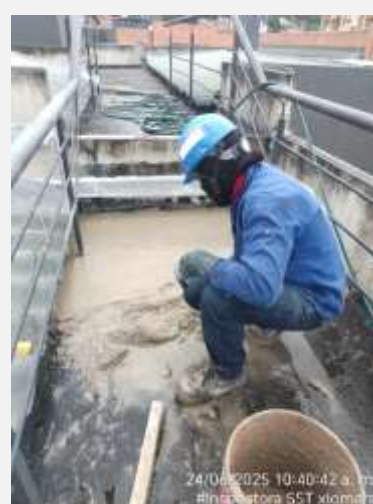
2.3 "Replanteo puntual de la superficie donde sea necesario en placa plana, aplicación capa de mortero (CEMENTO, ARENA DE RÍO Y SIKA 1). Asimismo, aplicación de una segunda capa con un pendientado que comienza en 6cm y termina en 0 hacia los sifones para evitar empozamientos. (CORRESPONDE AL 50% DE LA SUPERFICIE TOTAL)."

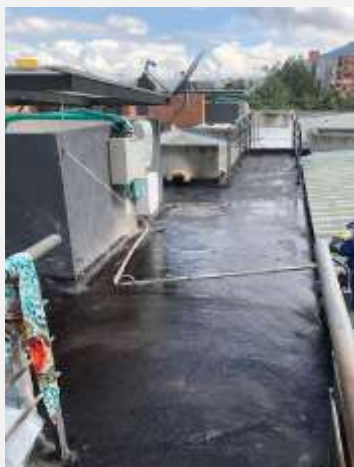
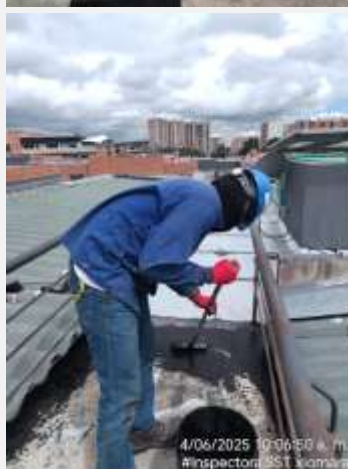
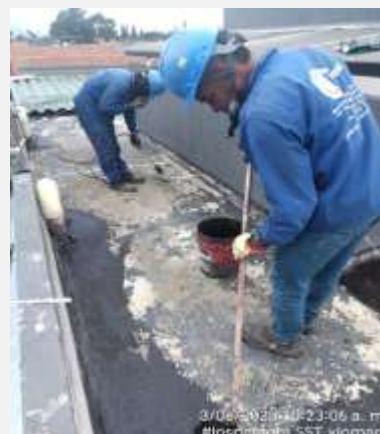
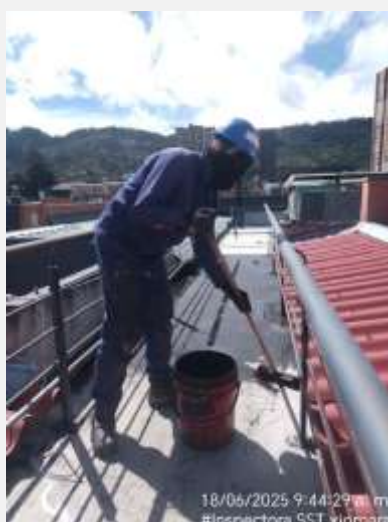
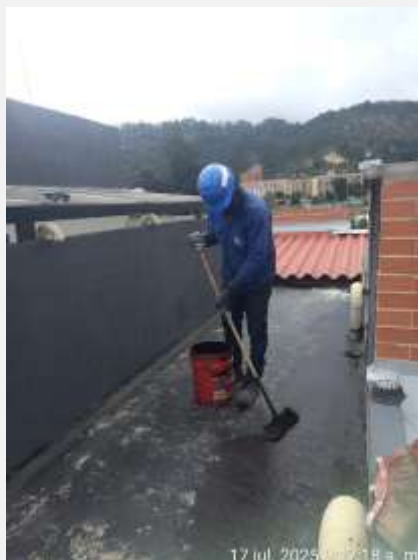
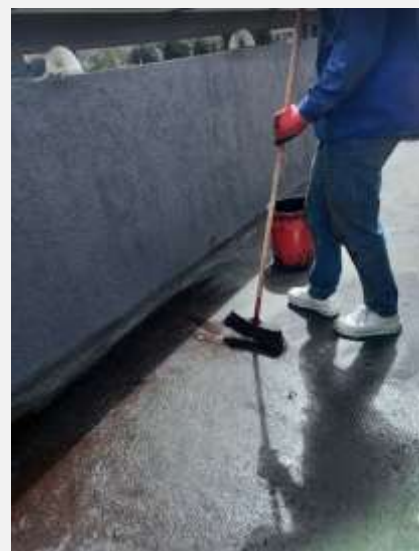
2.4 "Imprimación de la superficie : Aplicación de emulsión asfáltica (PLACO) a dos manos con escoba de cerda blanda o rodillo de espuma con el fin de sellar los poros y permitir que el manto tenga mejor adherencia."

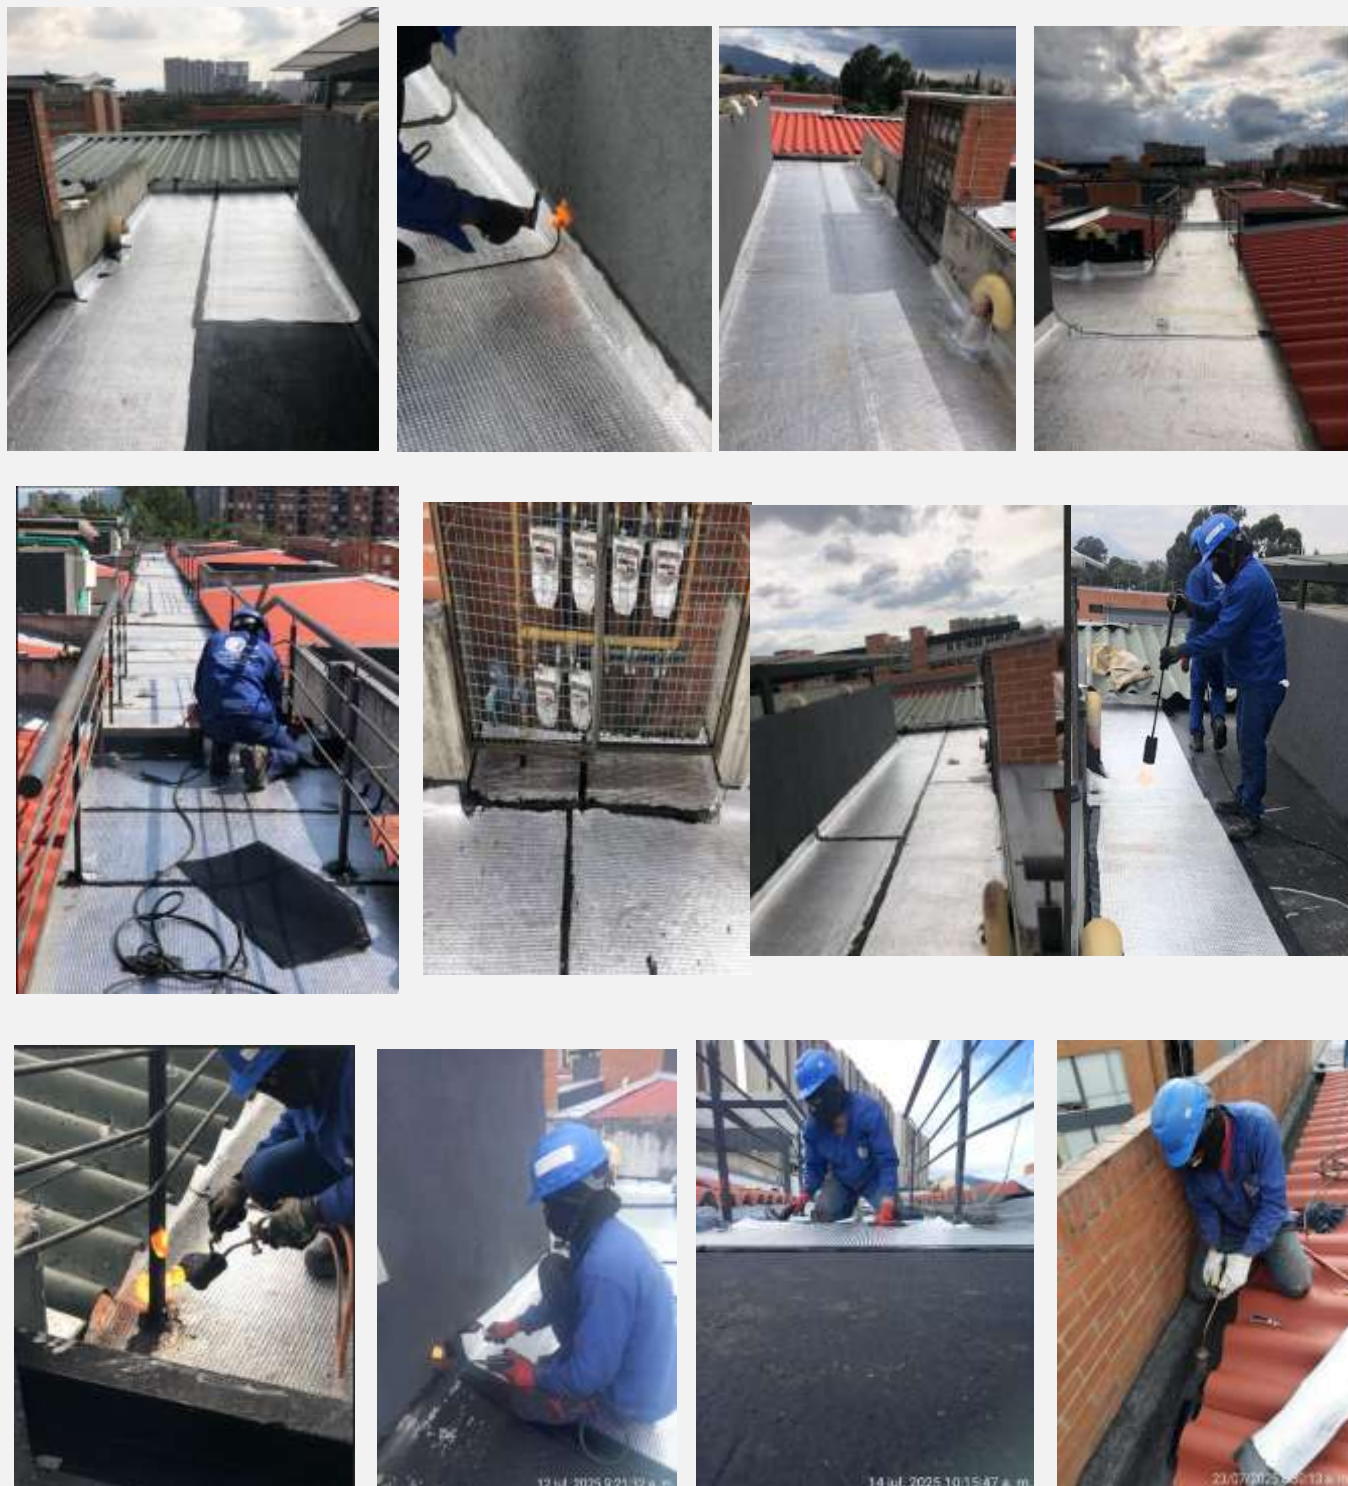
2.5 Impermeabilización: Suministro y aplicación de manto (FIBERGLASS 3.0 MM) se aplicará mecánico manual con soplete y gas propano al 100% de cada uno de los apartamentos, con traslapes de 10cm. Incluye, aplicación de pintura bituminosa.

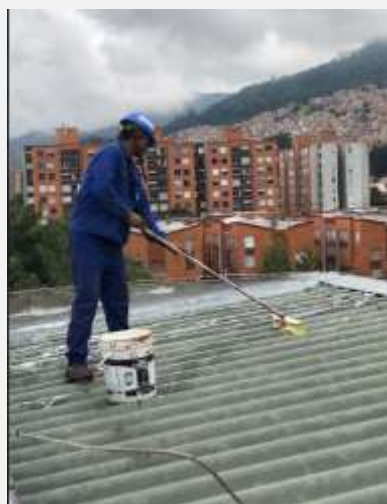
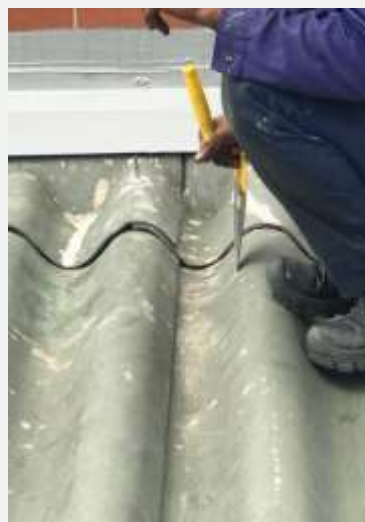
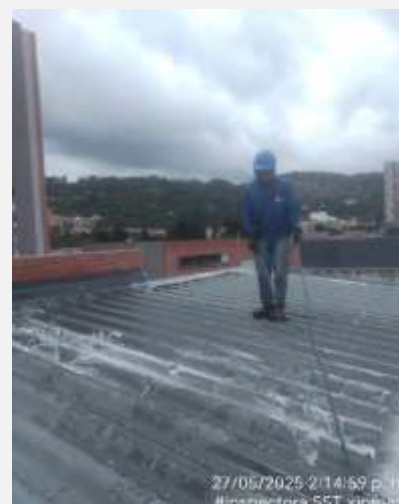
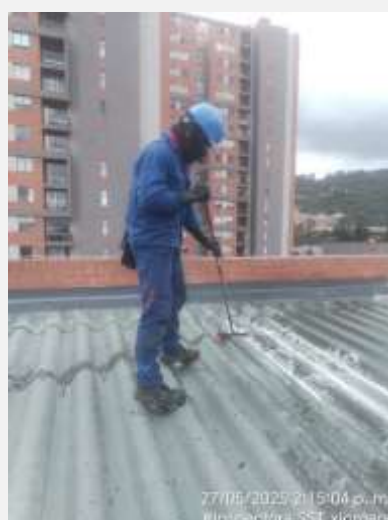
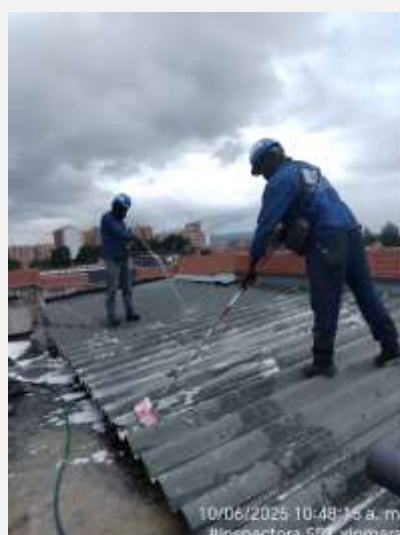
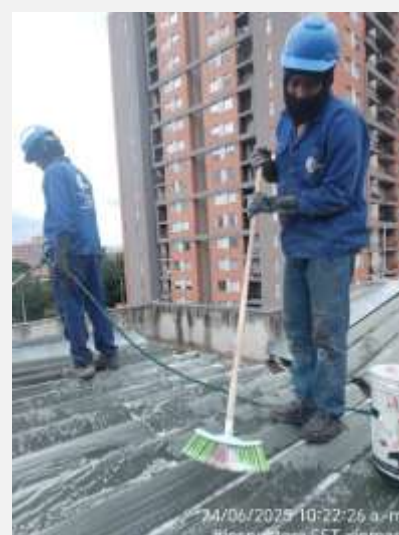
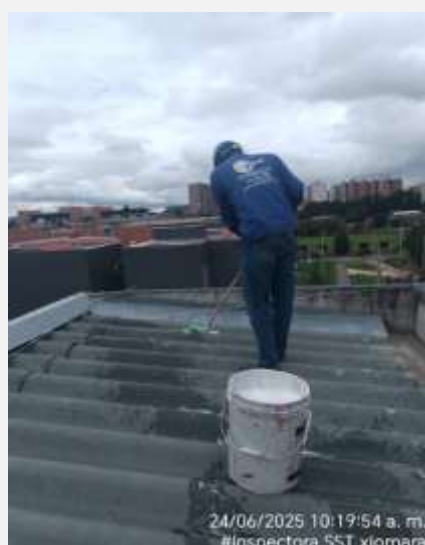
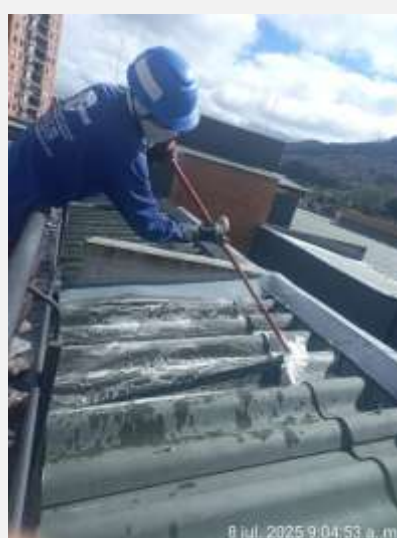
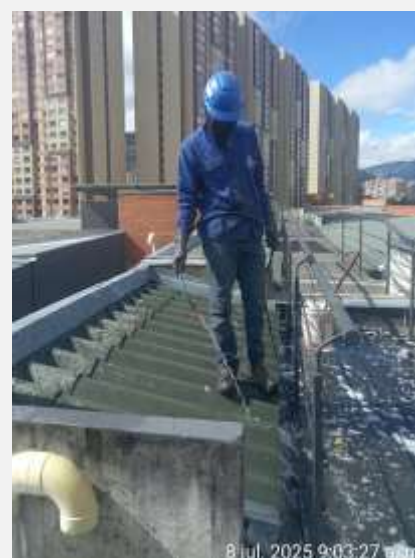
### 3.1 Prelavado de teja con aplicación de desengrasante con el fin de aislar agentes patógenos.

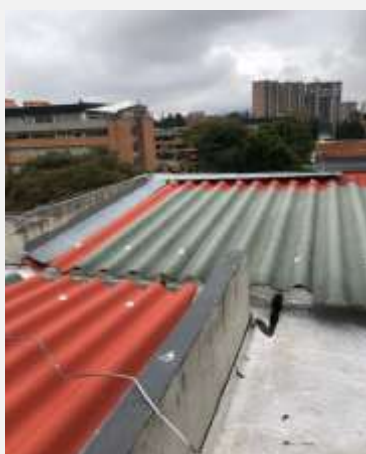
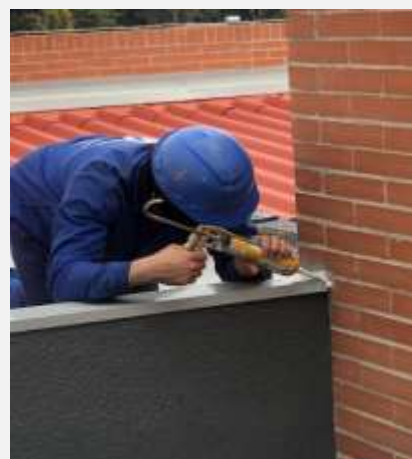
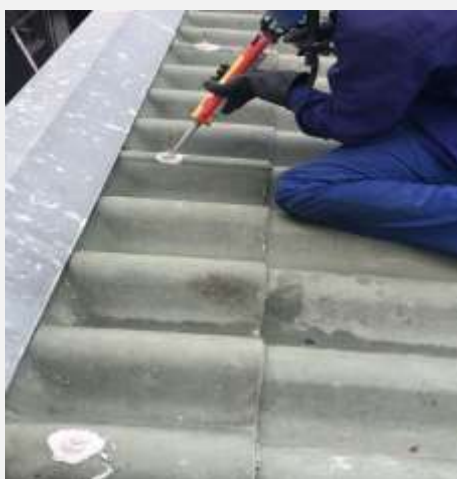
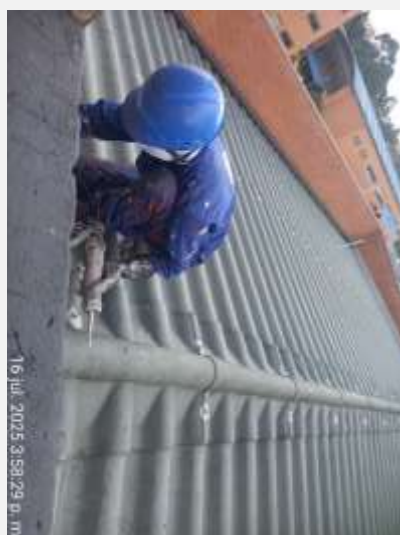
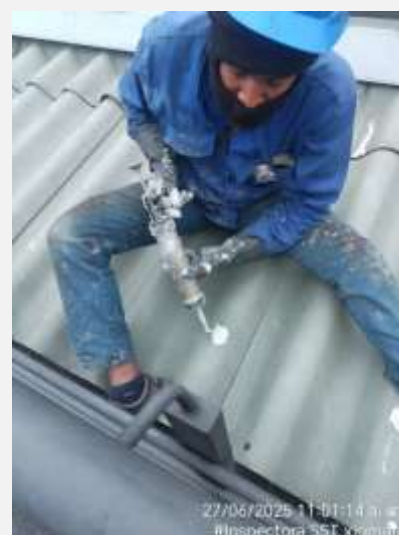
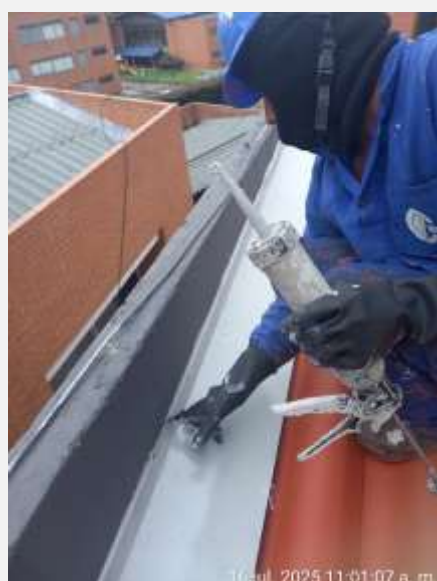
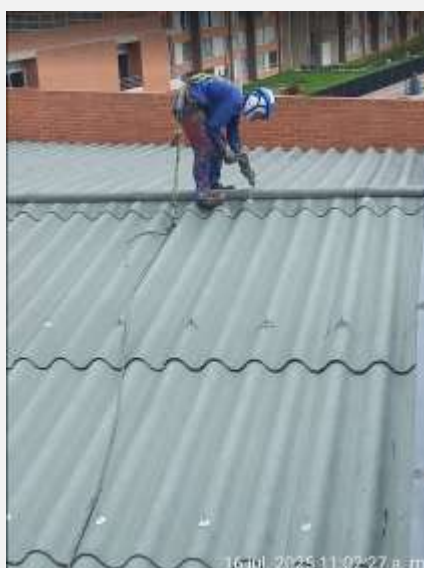
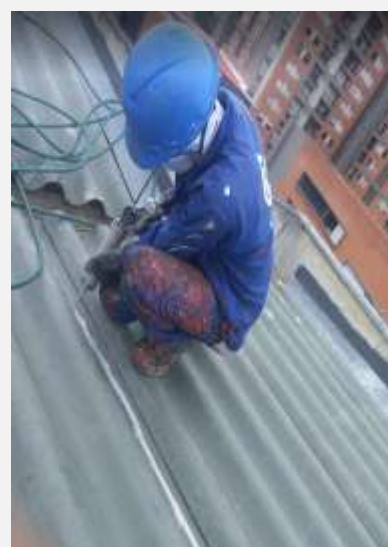
3.2 "Sello de fisuras y elementos de fijación con poliuretano. (CORRESPONDE AL 50% DE LA SUPERFICIE TOTAL)."

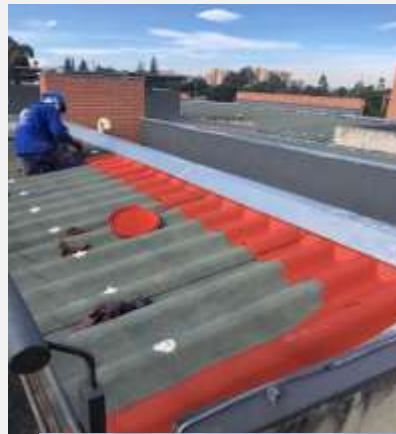
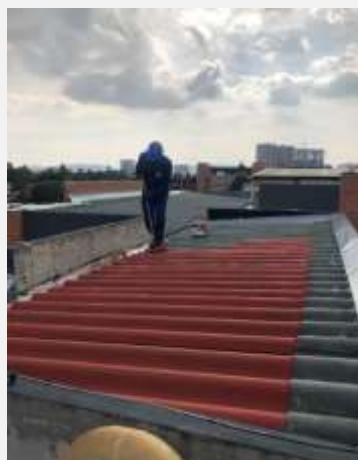
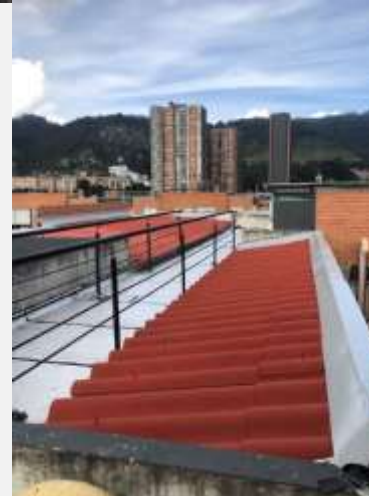
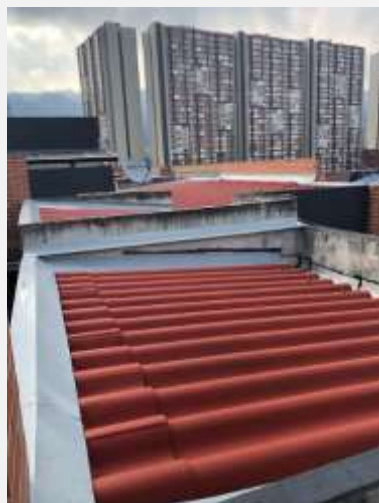
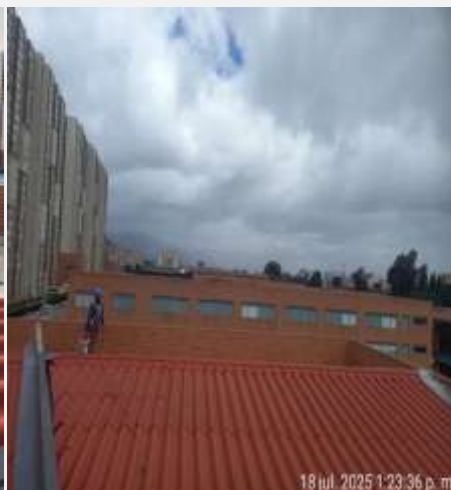
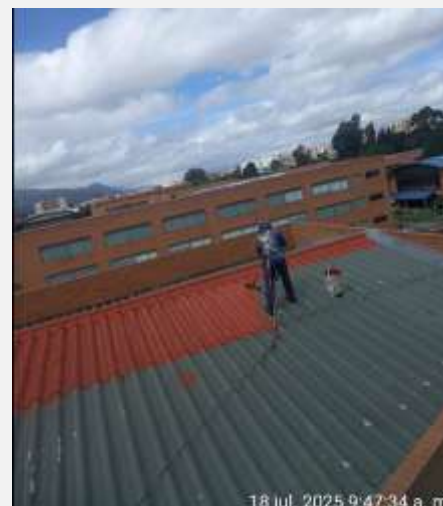
### 3.3 Suministro y aplicación de PINTURA ELASTOMERICA COLOR ROJO COLONIAL a dos manos.

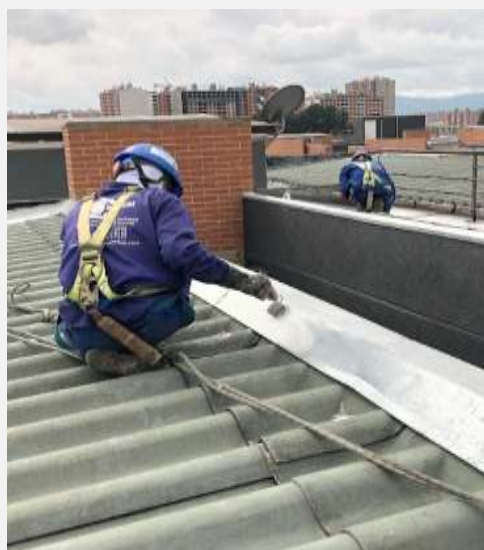
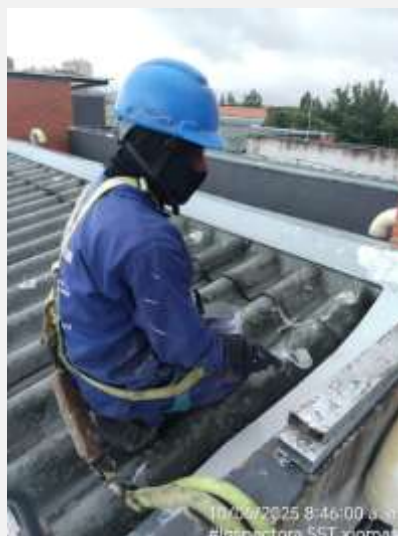
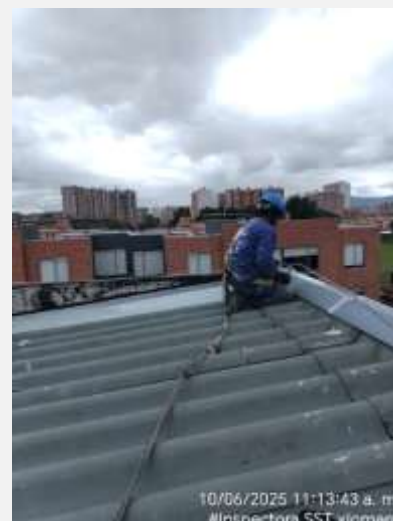
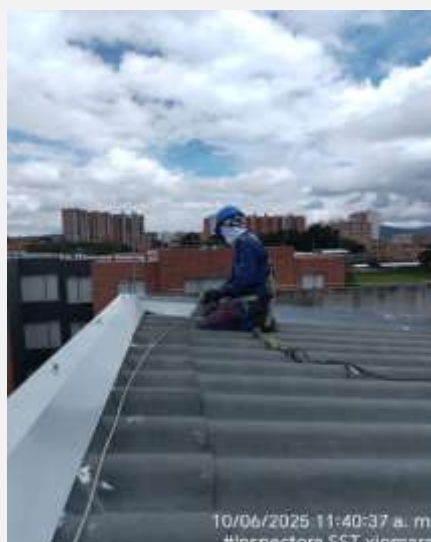
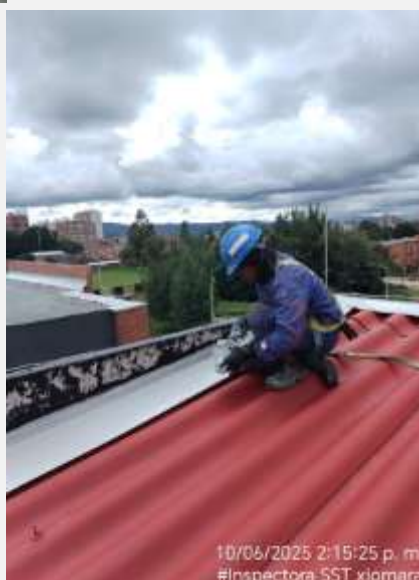
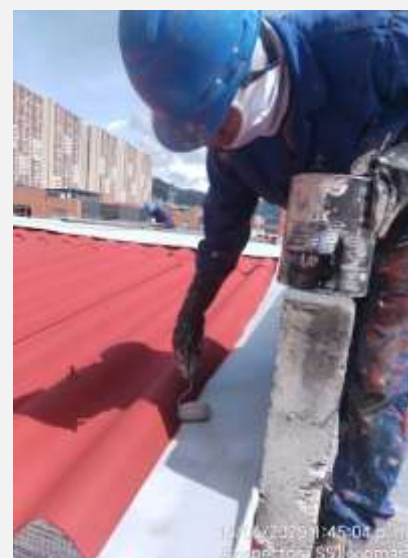
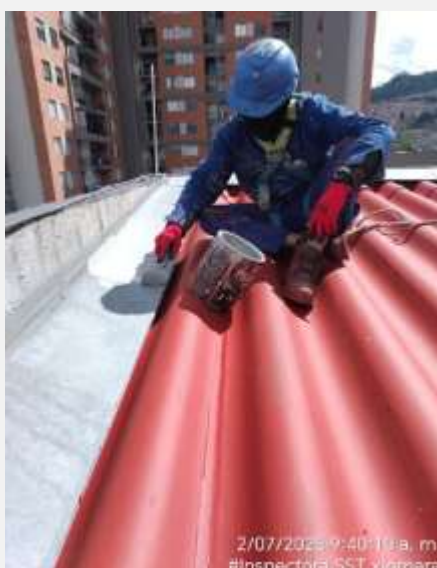
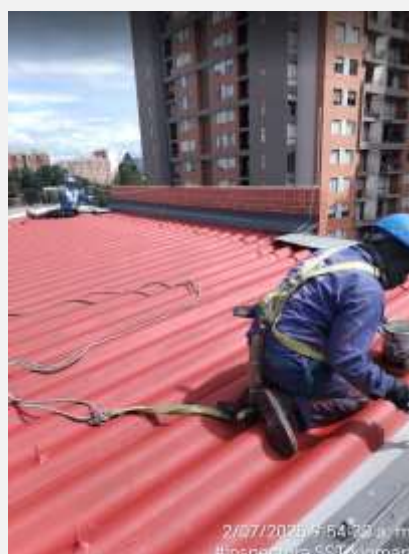
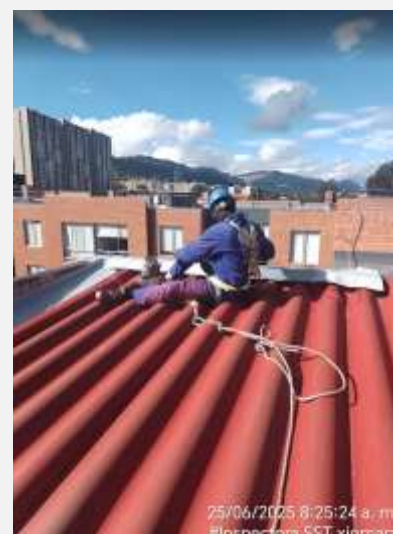
4.1 Lijado de la superficie de flanches. (Aplicación mecánico manual con papel esmeril con grano 180) Aplicación pintura de aceite Alquílica PINTULUX DE PINTUCO 3 EN 1 COLOR GRIS PLATA. Aplicación mecánico manual general con brocha pelo de gato, aplicación 2 manos.

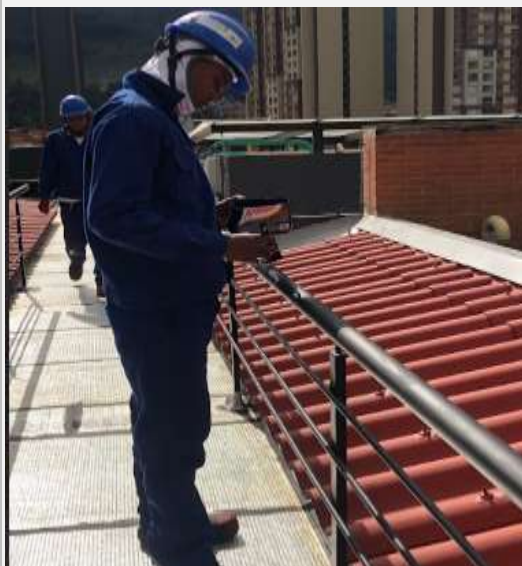
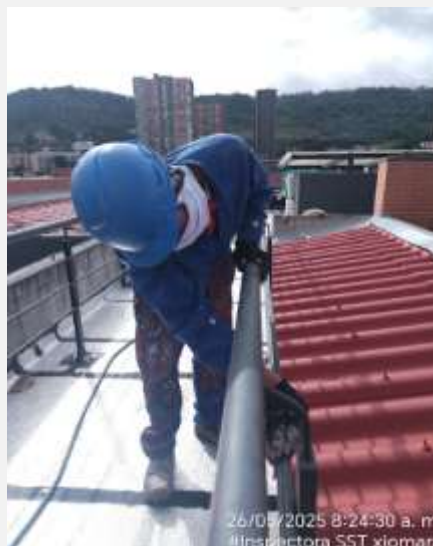
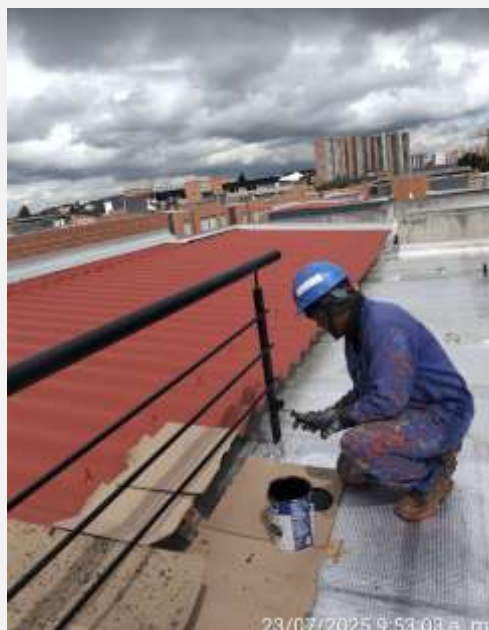
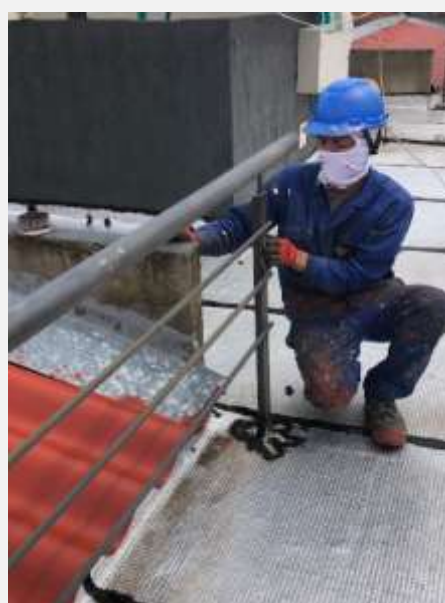
4.2 Lijado de la superficie de barandas en cubierta. (Aplicación mecánico manual con papel esmeril con grano 180) Aplicación pintura de aceite Alquílica PINTULUX DE PINTUCO 3 EN 1 COLOR NEGRO MATE. Aplicación mecánico manual general con brocha pelo de gato, aplicación 2 manos.
