# INFORME FINAL DE OBRA

HIDROCOL COLOMBIA SAS

**CONJUNTO RESIDENCIAL CANELO.**  
INFORME FINAL

OBJETO: Mantenimiento e impermeabilización de cubierta

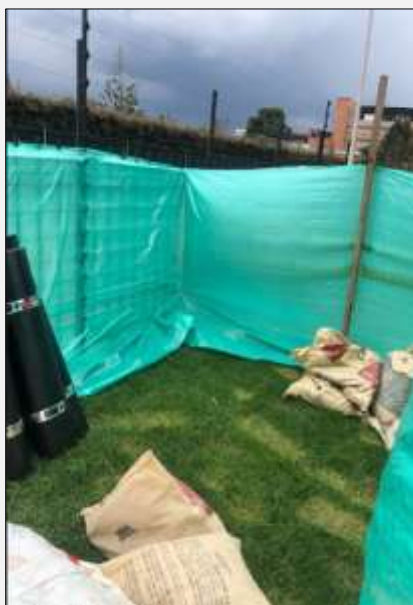
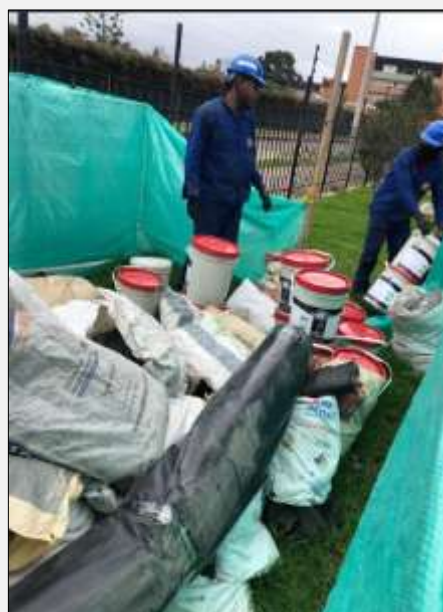
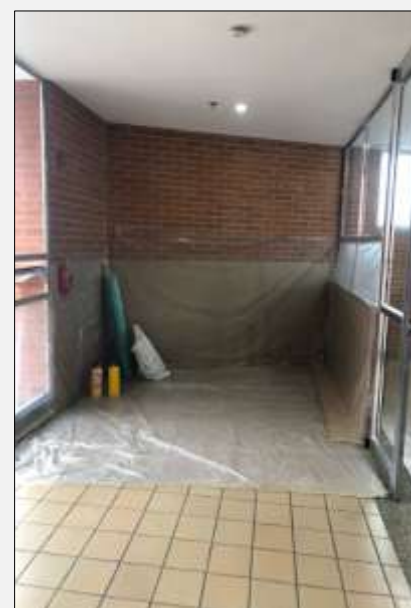
### 1.1 Suministro e instalación de campamento para acopio de materiales.

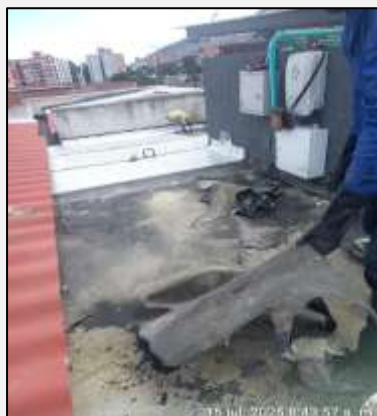
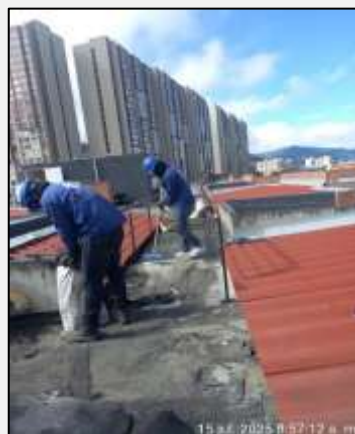
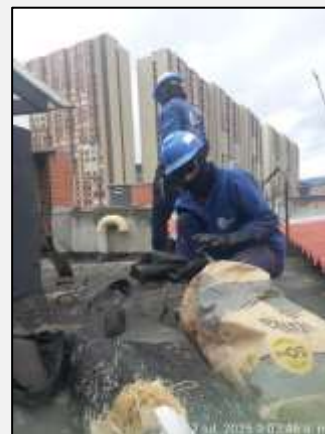
### 2.1 "Levantamiento de material existente en placa plana, limpieza de superficie y

remoción de escombros."

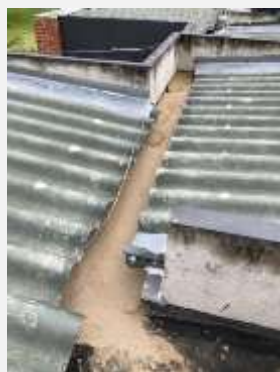
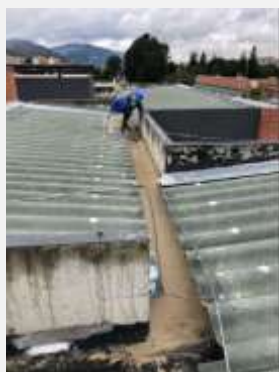
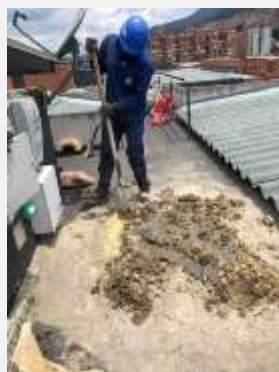
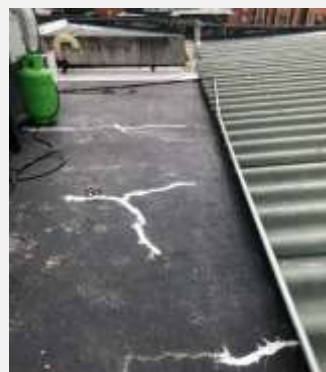
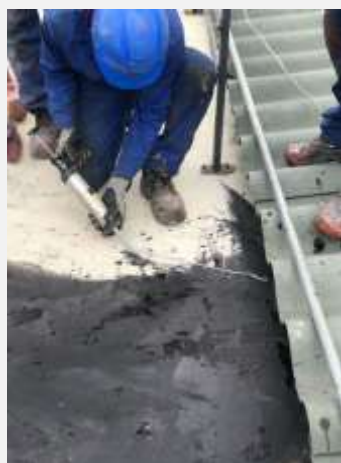
2.3 "Replanteo puntual de la superficie donde sea necesario en placa plana, aplicación capa de mortero (CEMENTO, ARENA DE RÍO Y SIKA 1). Asimismo, aplicación de una segunda capa con un pendientado que comienza en 6cm y termina en 0 hacia los sifones para evitar empozamientos. (CORRESPONDE AL 50% DE LA SUPERFICIE TOTAL)."

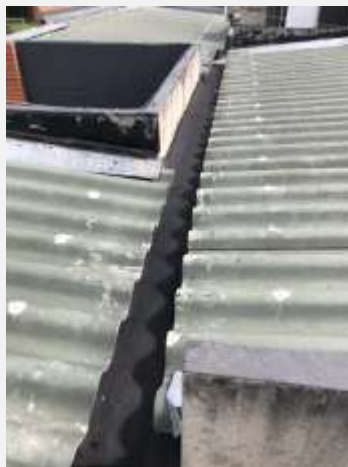
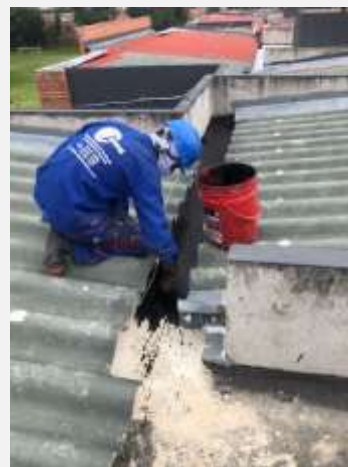
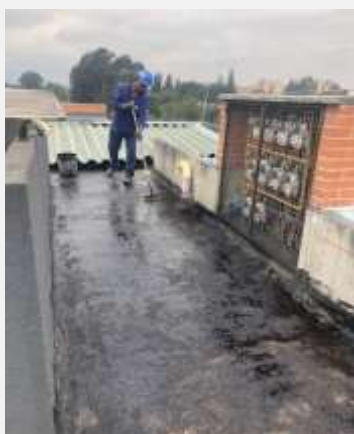
2.4 "Imprimación de la superficie : Aplicación de emulsión asfáltica (PLACO) a dos manos con escoba de cerda blanda o rodillo de espuma con el fin de sellar los poros y permitir que el manto tenga mejor adherencia."

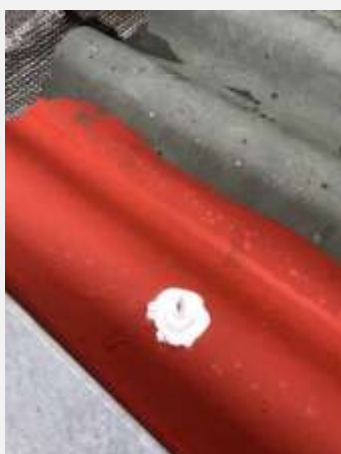
3.2 "Sello de fisuras y elementos de fijación con poliuretano. (CORRESPONDE AL 50% DE LA SUPERFICIE TOTAL)."

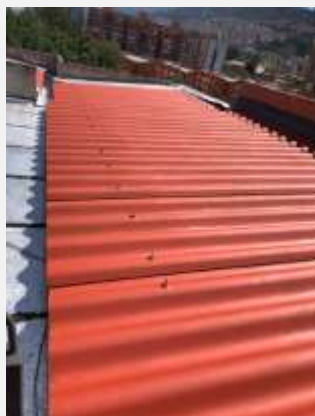
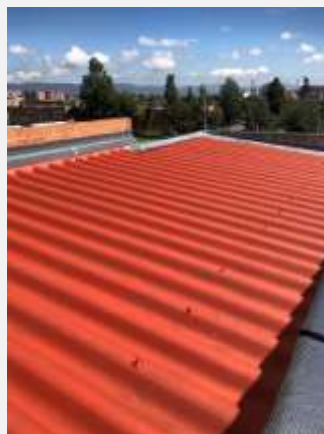
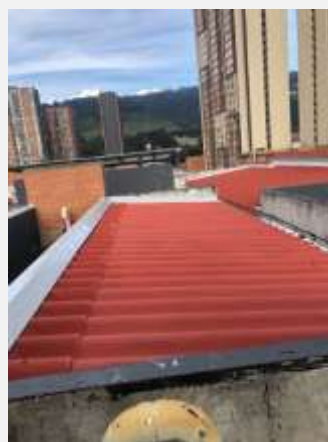
### 3.3 Suministro y aplicación de PINTURA ELASTOMERICA COLOR ROJO COLONIAL a dos manos.
